Beheerplannen

Sportvisserij Op de Kaart

Locatie: Westervoort

Verenigingen: HSV De Alver

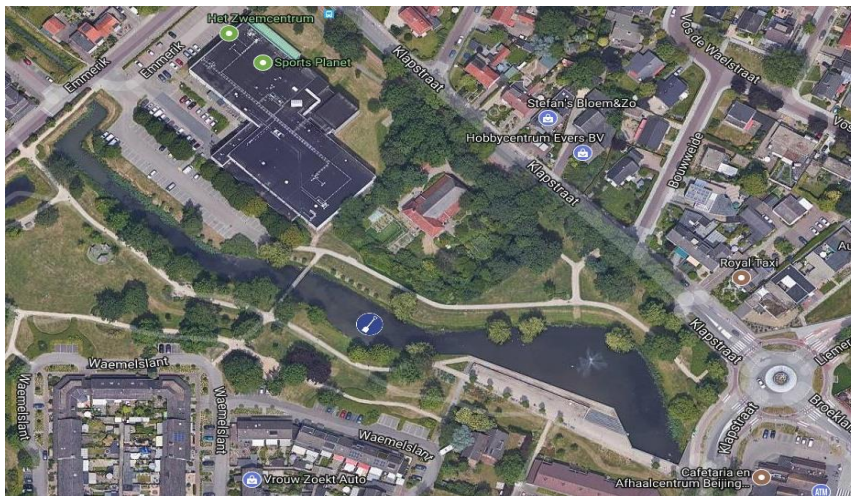
Plaats:	Westervoort
Naam Vereniging:	HSV De Alver
Betreffende water:	Parkvijver Emmerik

- * Deze vijver is te ondiep om een goede visstand te ontwikkelen. De sliblaag en ondiepte zorgt voor een situatie die ongeschikt is voor vis. De enige oplossing is uitbaggeren en uitdiepen. Bekrijten zal hier niet genoeg uithalen aangezien de waterdiepte te gering is. Voor baggerwerk is de vereniging volledig afhankelijk van de medewerking van gemeente en waterschap. Als er geen baggerplanning is kunnen de pijlen beter op andere wateren worden gericht omdat het een te kostbare maatregel is om zelf uit te voeren.

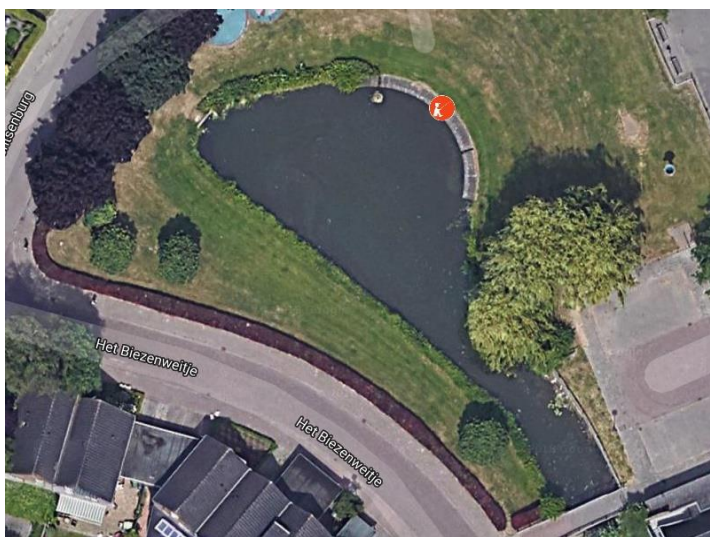
Plaats:	Westervoort
Naam Vereniging:	HSV De Alver
Betreffende water:	Vijver Biezenweitje

- * De steigers zijn onveilig door achterstallig onderhoud. Gemeente is bezig met een opknappbeurt

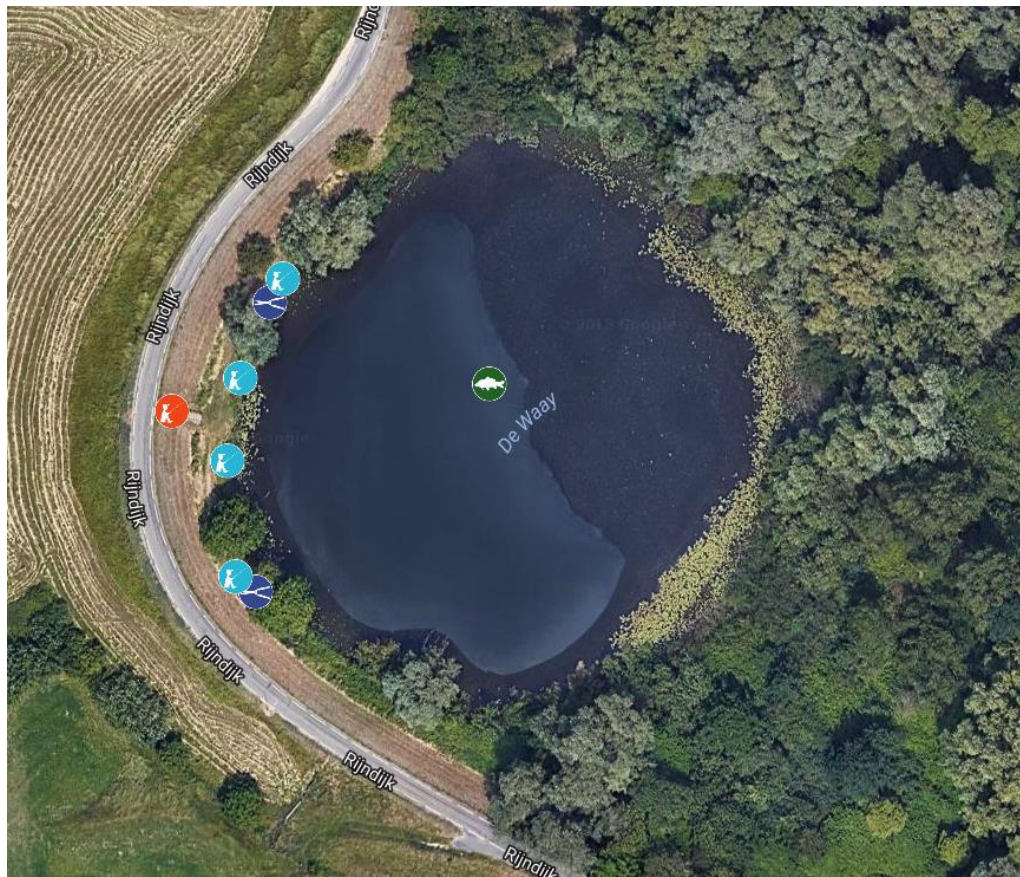
Plaats:	Westervoort
Naam Vereniging:	HSV De Alver
Betreffende water:	Kolk De Pals "Wissinkwaay"

- ***Snoeien oevers is nodig op de plaatsen waar nu steigers gepland staan. Alleen de stek onderaan de trap is goed bevisbaar, de andere locaties zijn omringd met bomen die het inwerpen bemoeilijken. Hier moeten bomen gesnoeid worden en opslag worden verwijderd om de stekken bevisbaar te houden. Daarnaast moet er een pad gemaaid worden naar de steigers toe om de steigers bereikbaar te houden.

- *Om een karperbestand op peil te houden kan eerst volstaan worden om gedurende 5 jaar ieder jaar 5 karpers toe te voegen. Na een jaar of 5 na de laatste uitzetting kan er gestart worden met kleine onderhoudsuitsettingen van 3-5 vissen per keer wat om de 3 a 4 jaar wordt herhaald afhankelijk van de vangsten en conditie van de reeds aanwezige vis.

- **Aanleggen wedstrijdsteigers kan op een eenvoudige wijze plaatsvinden. Vanwege de steile taluds aan de dijk kan hier moeilijk gevist worden. Het doel van de steigers is het creëren van enkele vlakke plekken van waaraf vissers kunnen vissen. Dit kunnen kleine hardhouten of gerecyclede steigers zijn van ca. 1,5 bij 2 meter die iets boven het water liggen.

- ****De trap die vanaf de dijk naar het water loopt moet hersteld worden. De leuningen moeten worden vernieuwd.

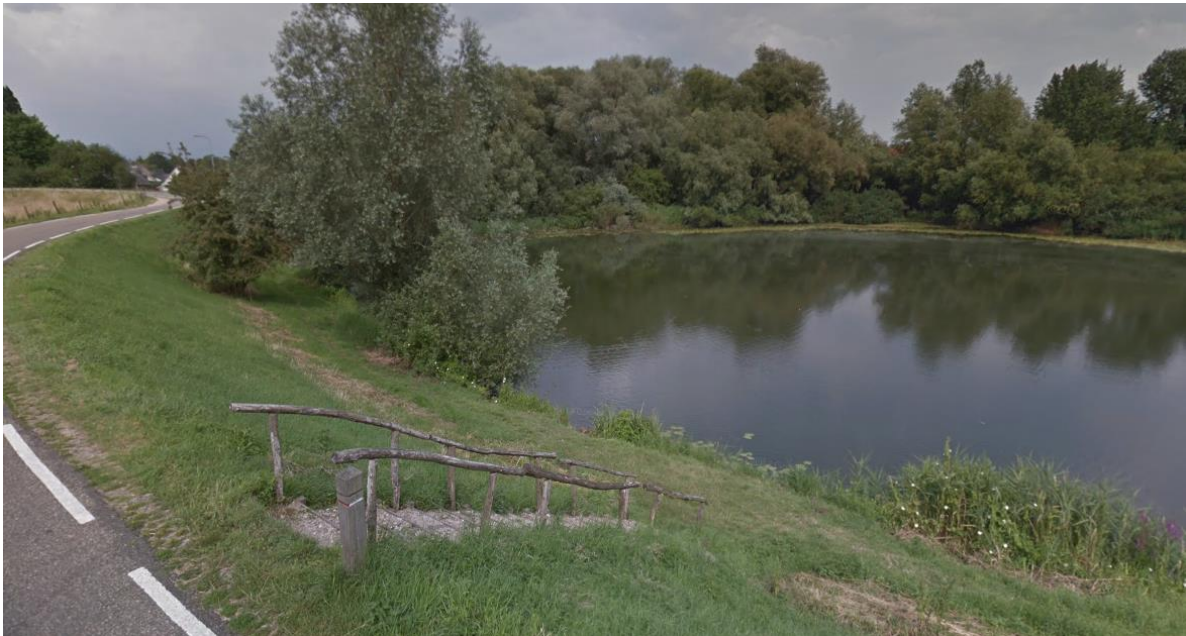
Op te knappen trap aan de dijk.

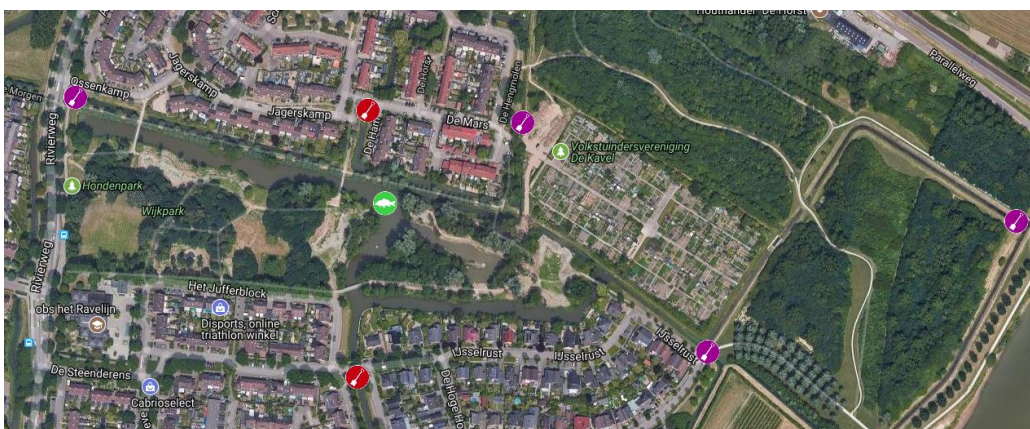
Plaats:	Westervoort
Naam Vereniging:	HSV De Alver
Betreffende water:	Park Steenderens

Alternatieve locatie voor hoge dichtheden karper als Linse Stege zou afvallen.

- *Deze vijver is een alternatief voor de Linse Stege als het gaat om karperuitzet in hoge dichtheden. Om een karper bestand op te bouwen kan er gedurende 3 jaar karper van 700-1.000 gram uitgezet worden. Voor precieze hoeveelheden kan advies ingewonnen worden bij Sportvisserij Nederland. Na de eerste 3 jaar moet worden gekeken of onderhoudsuitzettingen nodig zijn om het bestand op peil te houden. Doel is een optimum vinden in het bestand waarbij de vissen conditioneel goed in orde blijven en vissers goed kunnen vangen. Voorafgaand aan een uitzetting wordt een visserijkundig onderzoek aangeraden.

- **Wanneer karperuitzet gerealiseerd zou mogen worden is het noodzakelijk dat het systeem wordt afgesloten zodat de vissen niet in andere wateren terechtkomen. Er zijn een tweetal roosters aanwezig, echter zijn er meer nodig om het ontsnappen van de vis te voorkomen. Het rooster moet bestaan uit een spijlenhek met een onderlinge afstand van ten hoogste 5 cm tussen de spijlen, of een gaas hek gegalvaniseerd en gelast met vierante mazen ten hoogste van 5 cm. Daarbij moet het rooster geschoond worden als er zich een barrière vormt van (natuurlijk) afval, dit is een taak van de vereniging.
